Notat RIG 03

Bråtedalen, Skjetten Lillestrøm

Dato.: 28.12.2022

Bråtedalen, Skjetten, Lillestrøm kommune Områdestabilitet. Uavhengig kontroll geoteknikk etter NVE Veileder 1/2019; Sikkerhet mot kvikkleireskred

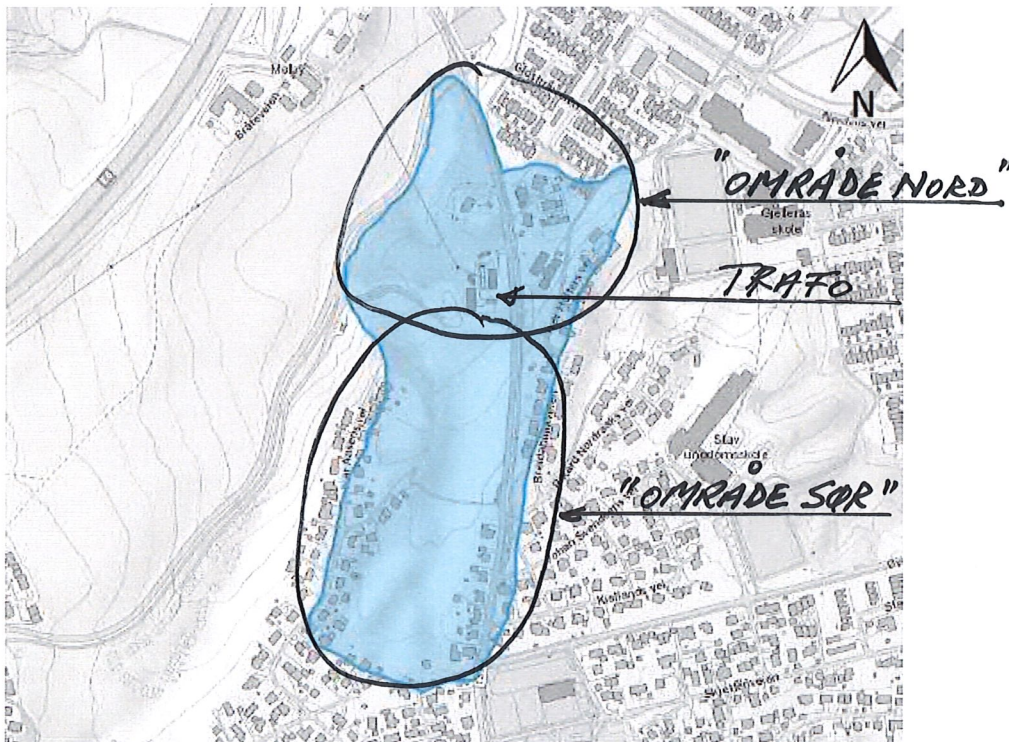
Innlimt Figur 6 fra RIG-R07 rev. 01 viser planarealet.

Figur 6 Området som tilsier mulig fare for områdeskred med bakgrunn i topografien og krav om $20 \times H$ eller $1:20$. Utklipp er hentet fra NVE Atlas [7].
