NOTAT

Oppdragsnavn:	ROAF miljøpark - vurdering av skredfare BRE4		
Oppdragsgiver:	ROAF miljøpark		
Kontaktperson:	Iman Shirkavand		
Emne:	Vurdering av skredfare BRE4		
Dokumentkode:	1006100 -GEO-02-20231011		
Ansvarlig enhet:	GEO	Utført av:	Torjus Lømo Ellingsen
Tilgjengelighet:	Åpen	Dato:	11.10.23

SAMMENDRAG:

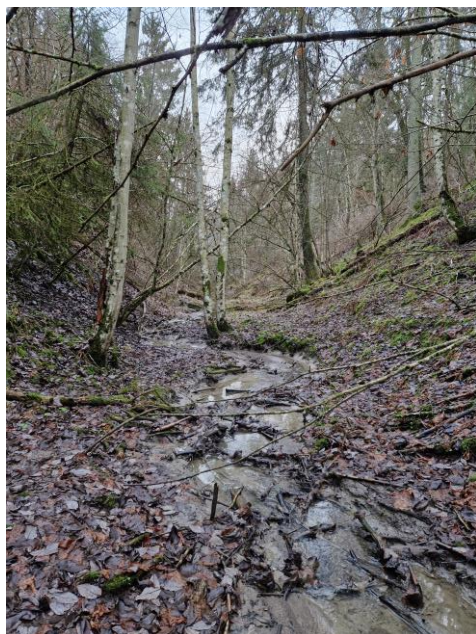
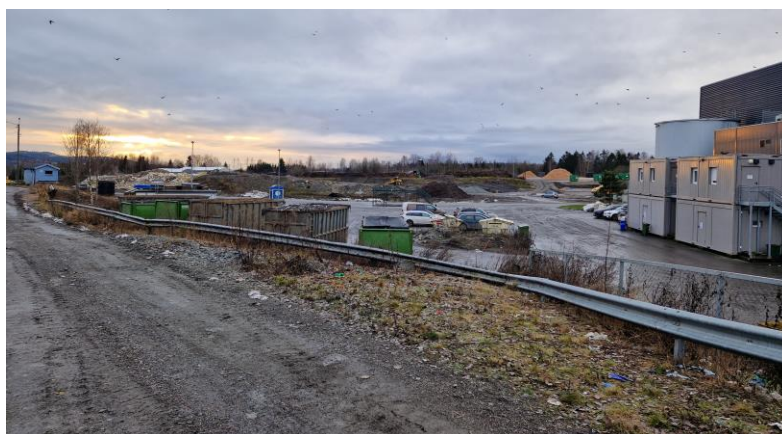
I ravinen i nordøst, 50-120 m fra planområdet renner det en liten bekk. Vannet kommer hovedsakelig fra utløpet av et dreneringsrør og noe overflatevann fra omkringliggende terreng. Ved befaringen var vannføringen ca. 1 L/s. Det er lite erosjon i bekken. Det ble registrert middels fast siltig leire i hele ravinen og ikke berg i dagen. Ravineskråningen har på det bratteste en helning på ca. 21 grader (1:2,5) og er skogkledd (jf. Figur 8). Trær med bøydde stammer indikerer at skråningen ikke er helt stabil ved at det er pågående jordsig. I nord er ravinen mest sannsynlig fylt igjen (dagens terreng i forhold til eldre flybilder fra 1989). Området er relativt flatt fram til ravinen.

Figur 8 Bekk i bunn av ravinen i NØ og oversikt mot sør over planområdet.
