Omregulering Farex 2022

22233 Notat RIG01

Områdestabilitet

Oppdragsgiver: Bulk Eiendom Farex AS v/ Espen Tønsberg
Rapport: 22233 Notat RIG01 Områdestabilitet NVE 1-2019
Rapporttype: Geoteknisk notat
Stikkord: Omregulering, naturpåkjenninger, områdestabilitet
Euref UTM: Sone 32V – Ø0618500, N6657850

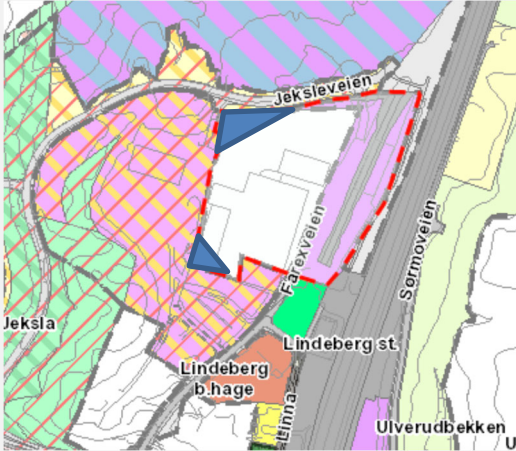
<p>Figur 4.3 Tiltaksområdet med en enkel markering i blått som viser estimerte områder som ligger innenfor influensområdet til skråningen i vest.</p> <p>2. For tiltak utenfor influensområdet kan det enten dokumenteres absolutt sikkerhet (1,61) eller så kan tiltak planlegges slik at de ikke påvirker spenningstilstanden i grunnen, for eksempel ved å utføres kompensert.</p>
11	Meld inn faresoner og grunnundersøkelser	Ikke relevant

<p>influenssonen, er vist på tegning N01A01. Områdene er også skissert med blå skravur på illustrasjonen under.</p>
